绵阳市安州投资控股有限公司利用法国开发署贷款河东新区复合生态项目-安昌河东岸近岸区域生态修复及海绵城市示范工程位于安州区河东新区，为新建建设类项目。本项目建设内容主要为安昌河东岸生态修复工程、滨河北路海绵化工程和河东新区排水管网工程。安昌河东岸生态修复工程长约 3.36km，宽约 80m，建设内容包括景观水系、道路硬地、配套一~三级驿站及景观绿地等；滨河北路全长约 3.32km，道路宽 24m，建设内容包括路基、路面工程、管网工程、箱涵工程、景观绿化工程及其他附属工程等；河东新区排水管网工程长 3.3km，配套泵站、倒虹管一级雨水污染控制设施等。

安昌河东岸近岸区域生态修复及海绵城市示范工程水土保持设施验收报告特性表

表 4.2-6 水土保持措施现场核查情况

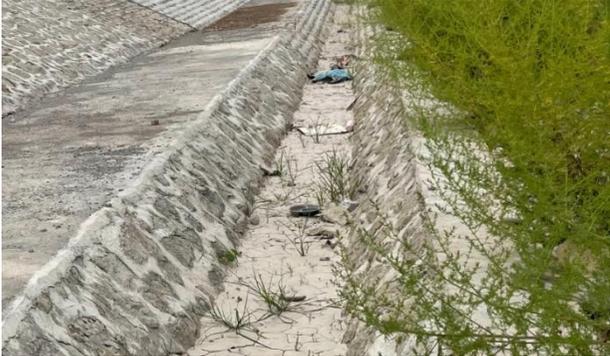
措施名称	具体位置	质量描述	现场照片
防洪排导工程	路边沟	外观质量较好，无淤堵

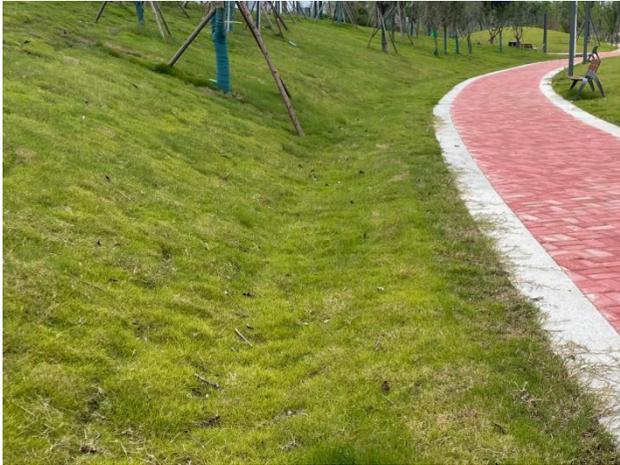
防洪排导工程	植草沟	外观质量较好，无淤堵

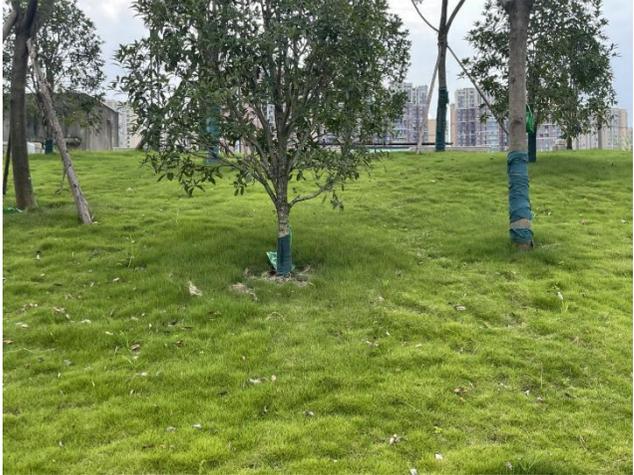
植草绿化	绿化范围	植被长势较好，覆盖率较高	
植草绿化	绿化范围	植被长势较好，覆盖率较高

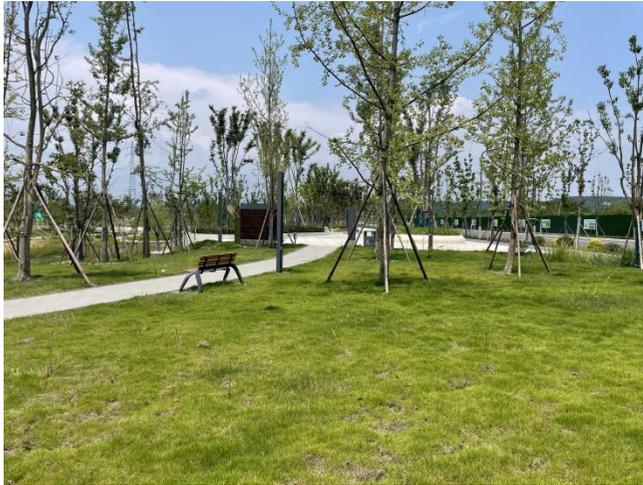
植草绿化	绿化范围	植被长势较好，覆盖率较高

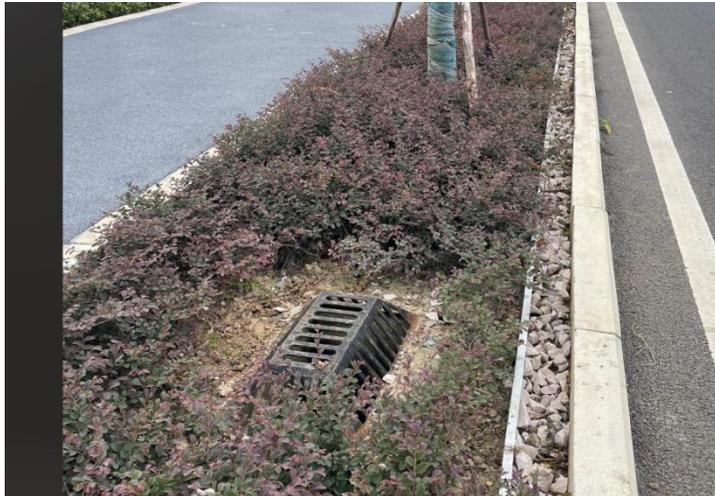
降水蓄渗工程	下凹式绿化	外观质量较好

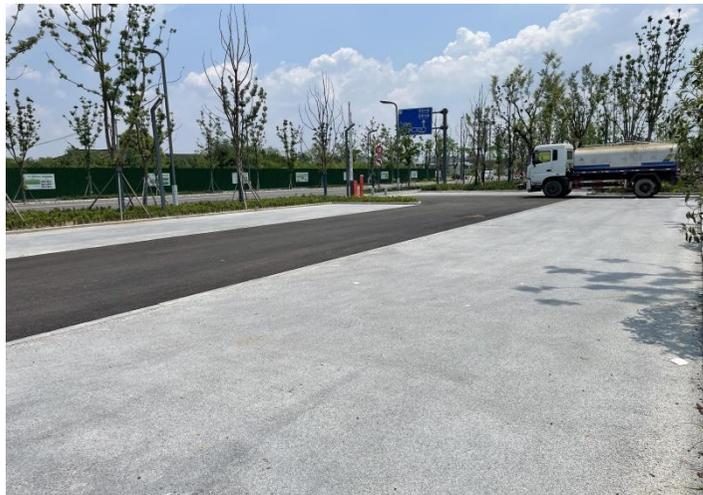
透水铺装	外观质量较好

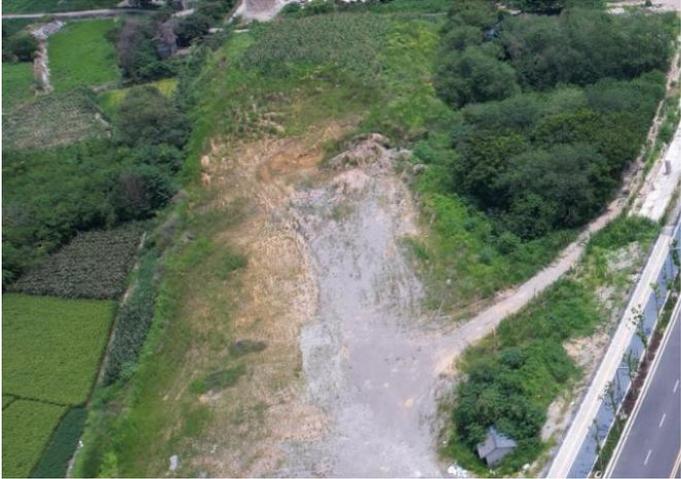
土地整治工程	场地整治	基本平整
