绵阳市安州区睢水旅游客运中心站

# 水土保持方案报告表

(报批稿)

编制单位：四川涪圣工程设计咨询有限公司

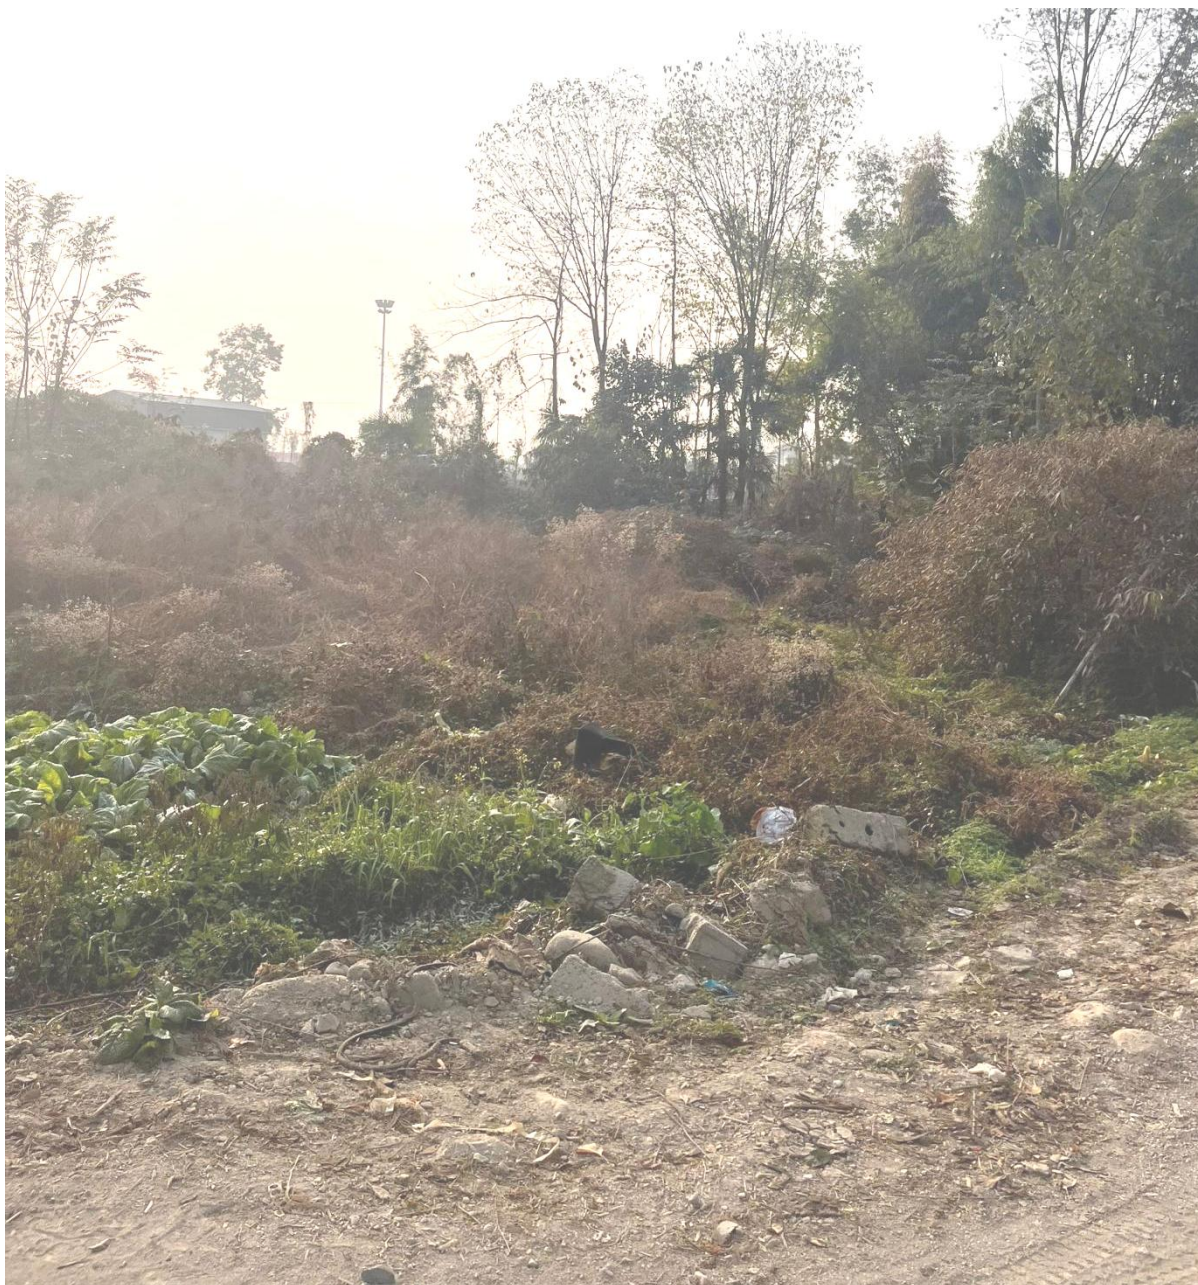
图 2.1-2 项目现状图

2023 年 12 月现场调查期间，本项目尚未开工，场地存在一定裸露地表，缺乏临时遮盖防护，雨天易产生水土流失。

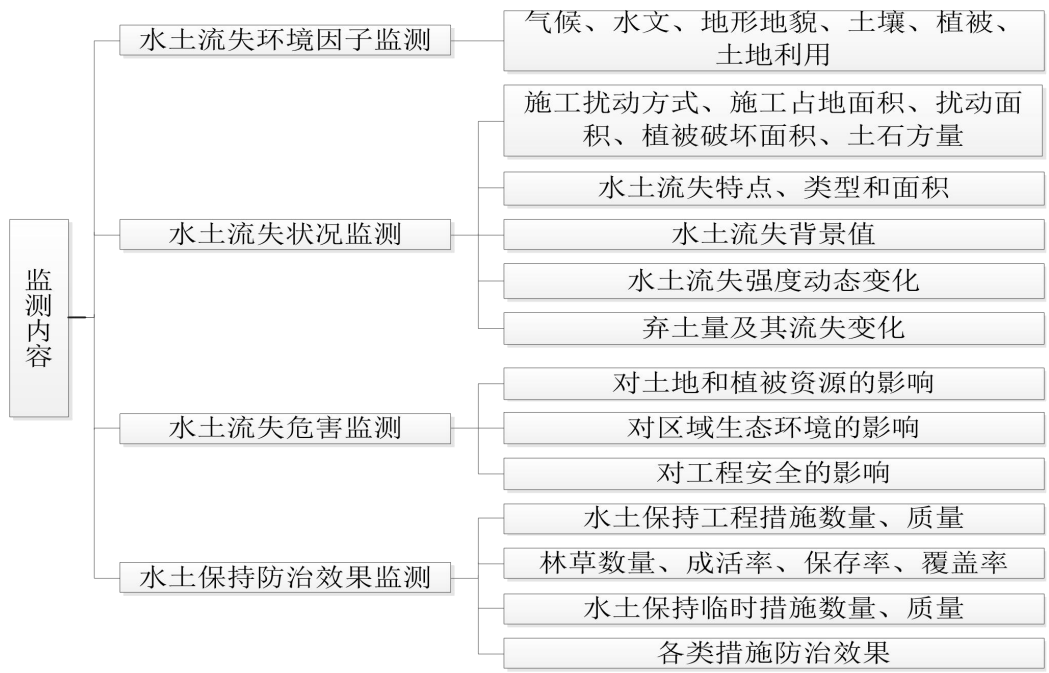
本项目水土保持监测由建设单位负责自主监测，根据《水土保持监测技术规程》（SL277-2002）的规定，本项目水土保持监测内容主要围绕 6 项防治目标进行，具体监测内容详见下图。

水土保持监测内容包括：扰动土地情况、取土（石、料）弃土（石、渣）情况、水土流失情况、水土保持措施及存在的水土流失隐患及危害。
