绵阳市安州区花菱镇安置房配套市政道路项目

# 水土保持方案报告表

建设单位：绵阳市安投现代农业发展有限公司

编制单位：四川启源亿诚工程设计有限公司

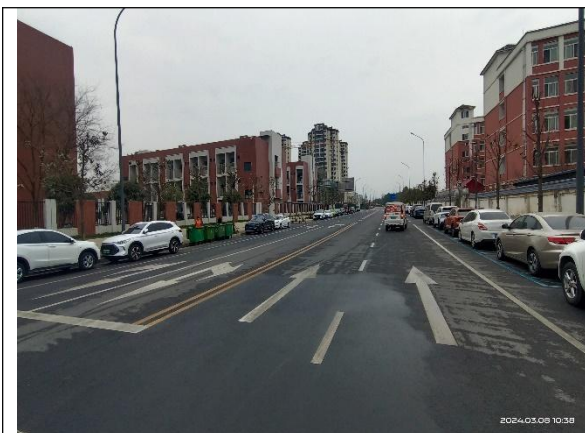
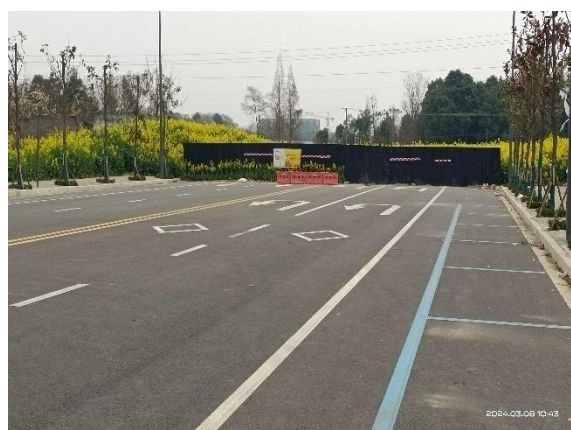
前进路现场照片（已建成）

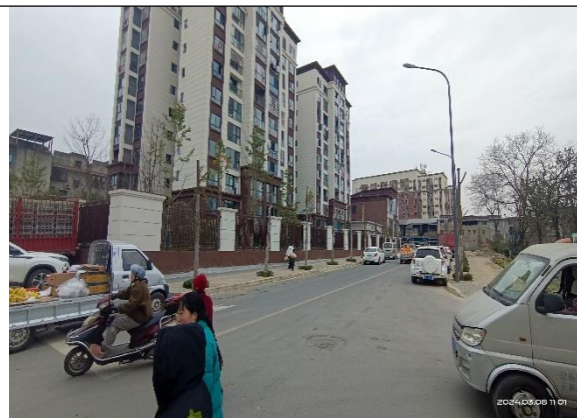
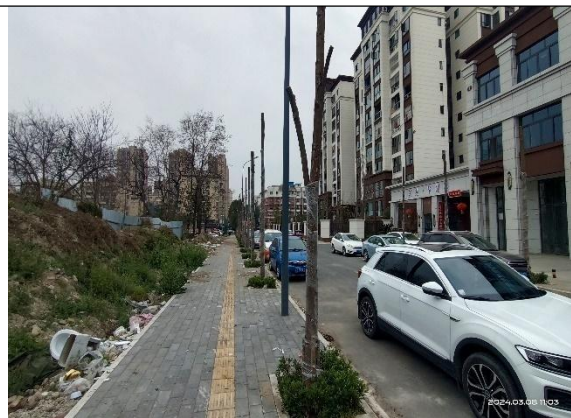
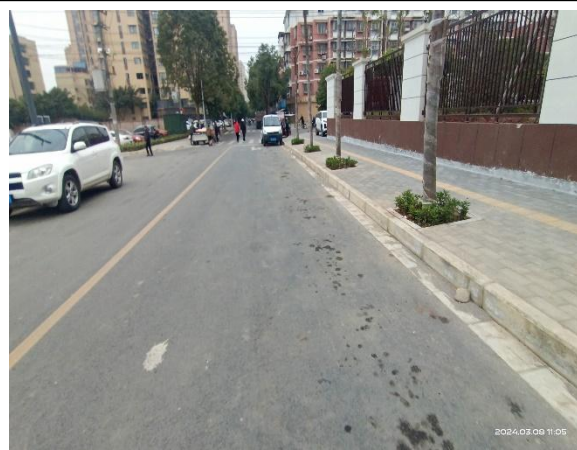
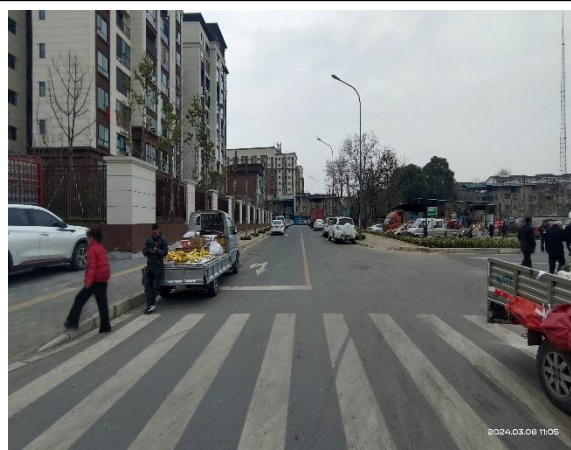
玉林路现场照片（已建成）
